PROSPETTI E PARTI LIGNEE OGGETTO DI INTERVENTO MANUTENTIVO

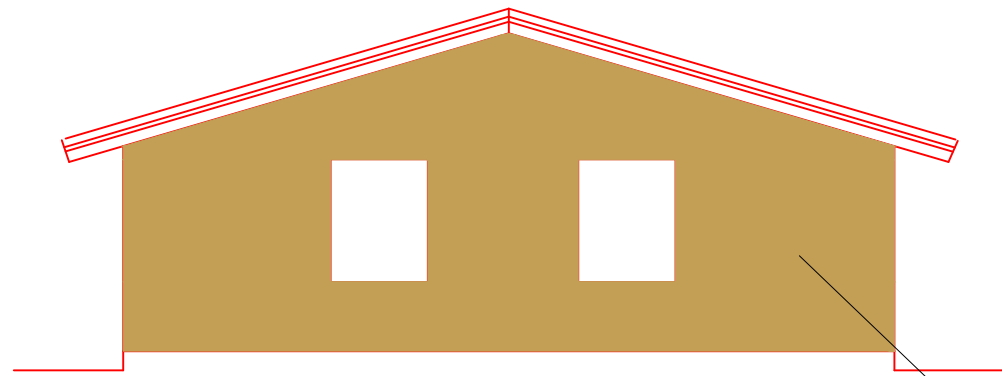
CORPO NORD_PROSPETTO NORD

SISTEMAZIONE DELLE PARETI ESTERNE E DEL PORTICATO MEDIANTE OPERAZIONI PREPARATORIE, APPLICAZIONE FONDO IMPREGNANTE PROTETTIVO IDROREPELENTE E TRATTAMENTO FINALE DI VERNICIATURA CON VERNICE TRASPARENTE, TRASPIRANTE, SATINATA POLIURETANICA

COPERTURA A TETTO DELLO SPAZIO PORTICATO CON LASTRE TRANSLUCIDE ONDULATE IN POLIESTERE RINFORZATO CON FIBRA DI VETRO (PRFV) LEGGERMENTE INCLINATA PER CONSENTIRE IL DEFLUSSO DELLE ACQUE, POSTE IN OPERA SU STRUTTURA ESISTENTE

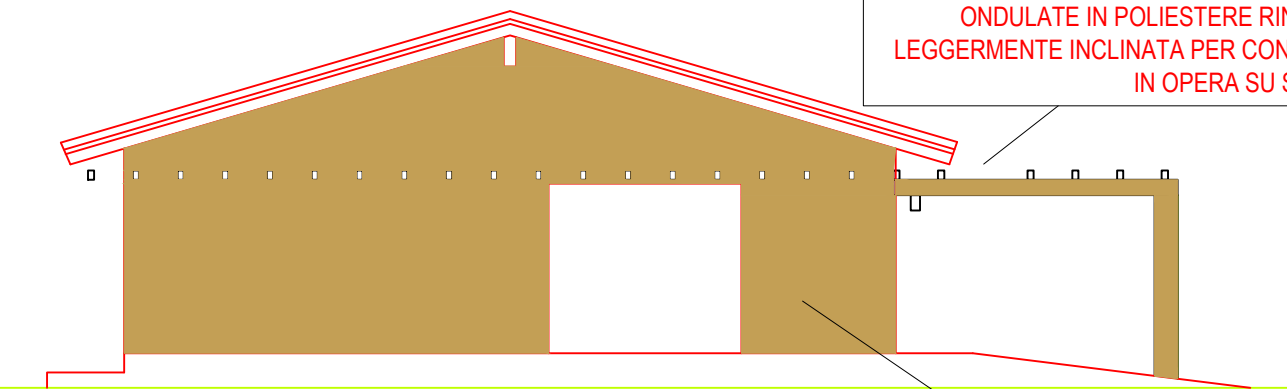
CORPO NORD_PROSPETTO SUD

SISTEMAZIONE DELLE PARETI ESTERNE E DEL PORTICATO MEDIANTE OPERAZIONI PREPARATORIE, APPLICAZIONE FONDO IMPREGNANTE PROTETTIVO IDROREPELENTE E TRATTAMENTO FINALE DI VERNICIATURA CON VERNICE TRASPARENTE, TRASPIRANTE, SATINATA POLIURETANICA
